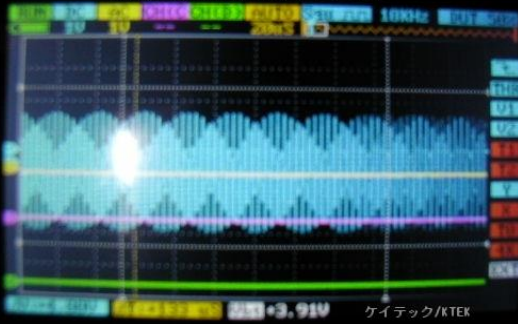
サインウェーブ、約1MHz
Time-baseが合っていないため
エイリアシングでモジュレーション
に見える⇒サンプリングオシロの持つて
いる、代表的な問題。これではトリガも
かからない。時間軸を早くすればok

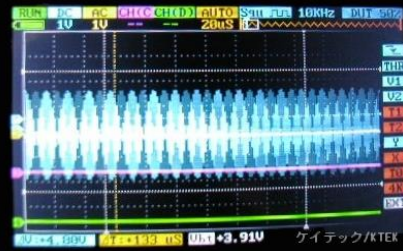
サインウェーブ、約150kHz
Time-baseが合っていないため
エイリアシングでモジュレーション
に見える

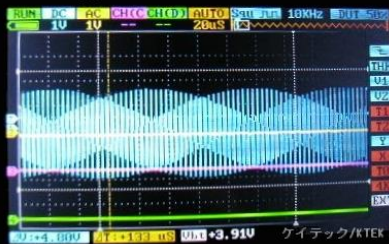
サインウェーブ、約100kHz
Time-baseが合っていないため
エイリアシングでモジュレーション
に見える

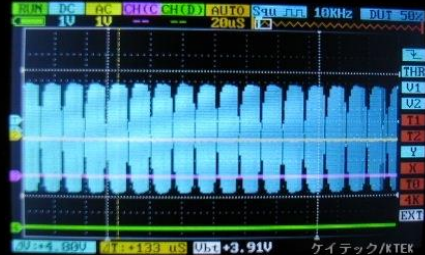
スクエアウェーブ、約1MHz: SQU-wave
Time-baseが合っていないため
エイリアシングでモジュレーション
に見える⇒サンプリングオシロの持つて
いる、代表的な問題。これではトリガも
かからない。
本当は100kHz程度のSQU-WAVE、
時間軸を早くすればok
